阿蘇長陽大橋の復旧における技術的な工夫

斜面崩落の影響を受けにくい構造形式の採用と線形の見直し

補修効果の「見える化」

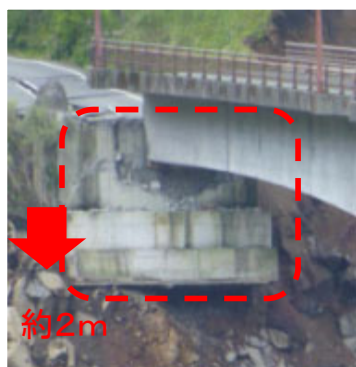
斜面崩落による橋台の沈下

○立野側の橋台は、剛性が大きなラーメン構造とすることで大地震で斜面が崩落しても構造全体として沈下しにくい形式を採用しています。

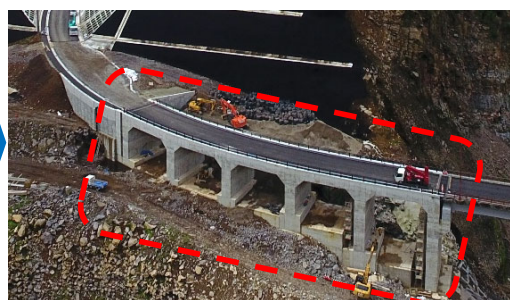
5径間連続鉄筋コンクリートラーメン構造

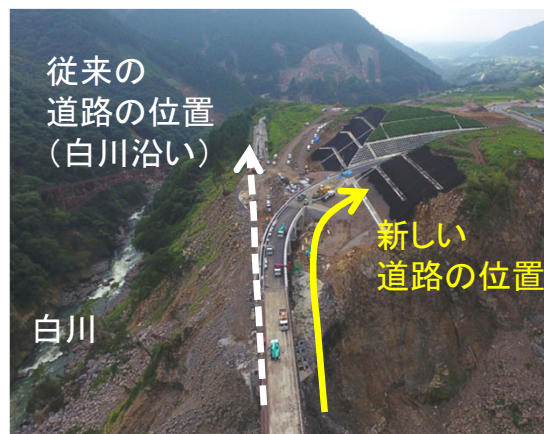
○橋の背後の新しい道路の位置は、白川沿いの斜面から離していくようにし、白川沿いの斜面が再び崩落した場合でも影響を受けにくくしています。

従来の道路の位置
(白川沿い)

新しい道路の位置

白川

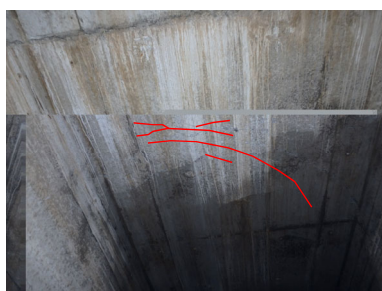
○中空断面であるP3橋脚では、コンクリート壁を貫通するほどのひび割れにより抵抗力の低下が生じました。この抵抗力の低下を補うために、重さが増えることによる影響がないことを確認したうえでコンクリートを充填して充実断面にしています。

ひび割れの状況(内面側)

貫通ひび割れが生じた中空断面橋脚にコンクリートを充填

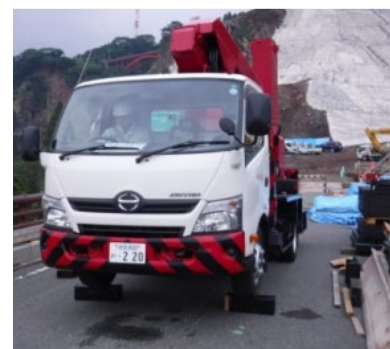
車両の段差落下試験の実施状況
