南阿蘇村 復興むらづくり だより

震災遺構が伝える教訓

■熊本地震震災ミュージアム震災遺構
(旧東海大学阿蘇キャンパス)の一般公開が始まりました(熊本県事業)

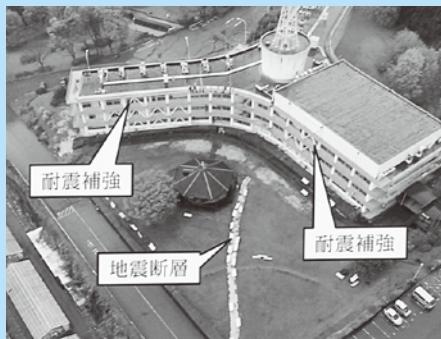
上：耐震補強の有無について
(地震直後の写真)
左：断層が直下を通り破壊された柱

1号館は上空から見るとY字型をしており、中央部と三叉の翼状部分で構成されている建物です。熊本地震発生の3年前に、三叉の翼状部分に耐震補強の筋交いが設置されましたが、その筋交いがある部分とない部分(中央部)との被害の大きな違いをご覧いただけます。また、1号館の直下を断層が通っていますが、その被害の状況も併せてご覧いただけます。
